# ウィンドリペアについて

## フロントガラスリペアの仕組み

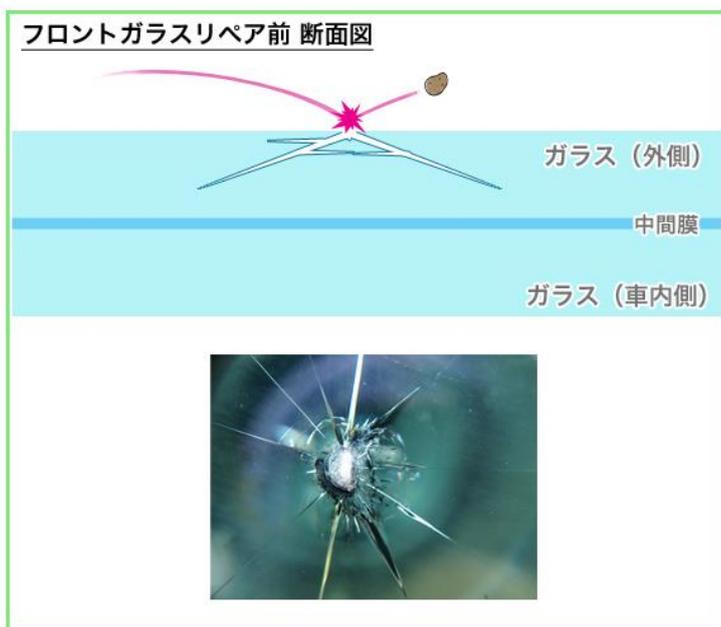
下の写真の黒く見えてるところやレインボーに光って見えるところが亀裂や剥離している空間です。

フロントガラスに飛び石が当たると、亀裂やガラス層の剥離が起こり、その部分には下図のようにすきが出来てしまいます。それが飛び石ヒビです。

その亀裂や剥離は、中間膜までは達しておらず外側のガラスだけにダメージを負ってしまっている場合ほとんどで、外側表面にも達してませんので外側から触っても衝撃点（石が当たった表面の欠けてし部分）のみ引っかかるだけで他はツルツルです。

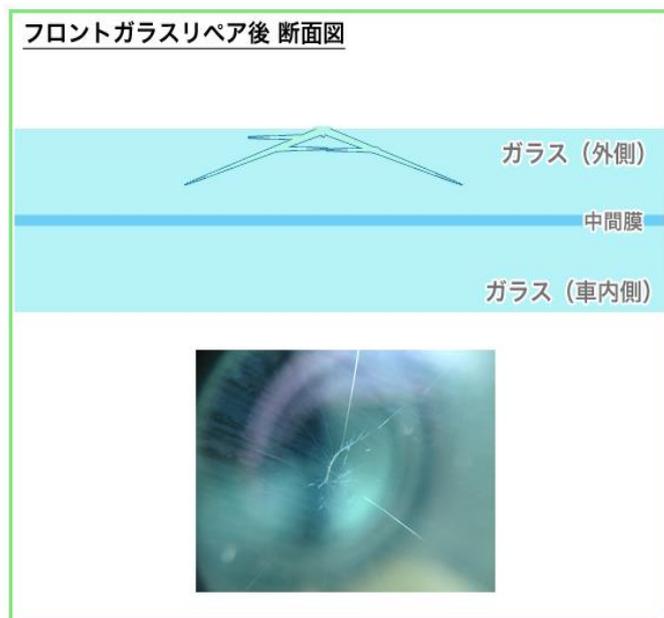
右写真を御覧ください。レジンが空間に隅々まで埋まったことにより、黒い影やレインボーの光が消え、ヒビの輪郭だけが見えてることが分かります。

フロントガラスリペアは、飛び石によって出来てしまった空間に透明度の高い特殊な樹脂（レジン）をすき間なく埋めこみ、ガラスと一体化させることによりヒビを目立たなくし、強度を抜群に向上させます。

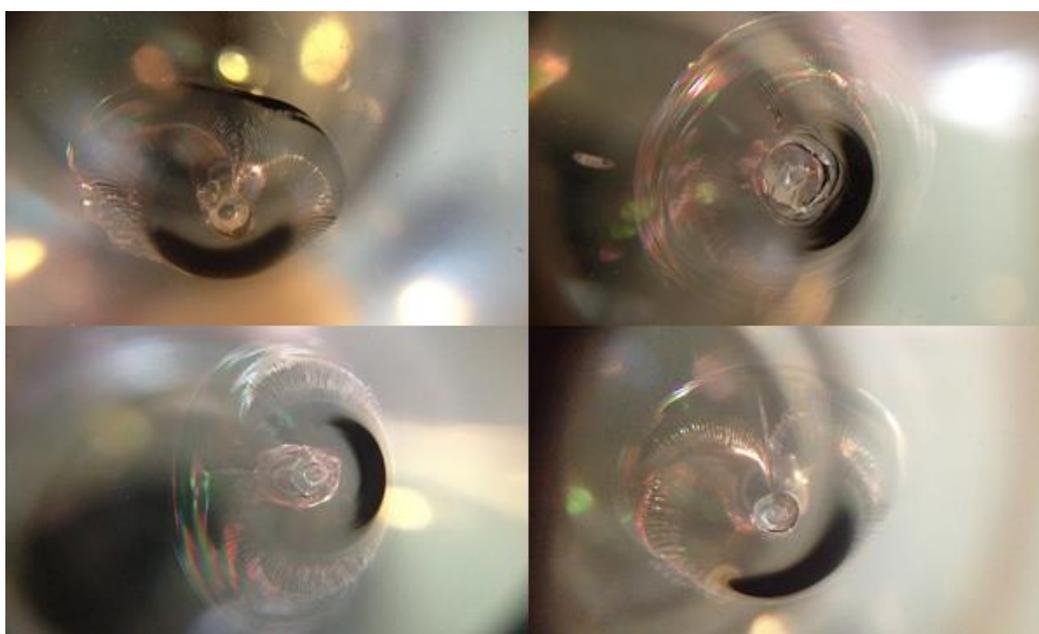
### ブルズアイブレイク 危険度レベル1

牛(ブルズ)の目玉(アイ)のような形をしたヒビ。

- ・亀裂と云うより、ガラス層の剥離と云ったほうがイメージに近い。
- ・比較的、伸長しにくい。
- ・リペア跡が一番目立ちにくい。
- ・異物（雨水や塵、埃）が入り込みやすいので注意。

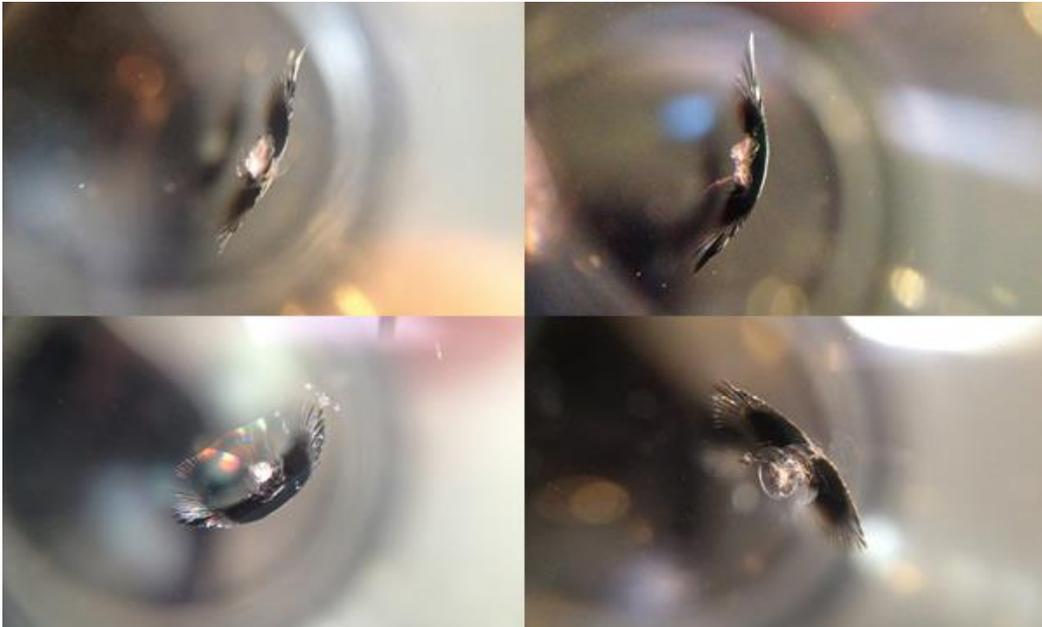
## パーシャルブレイク 危険度レベル2

半月状の形をしたヒビ。

- ・ 亀裂と剥離の中間のようなイメージ。
- ・ 症例として一番多いタイプのヒビ。
- ・ 放っておいたら伸長のリスクあり。
- ・ 黒い影はほとんど見えなくなってしまうが、弓状のラインがリペア跡として見える。
- ・ 異物（雨水や塵、埃）が入り込みやすいので注意。

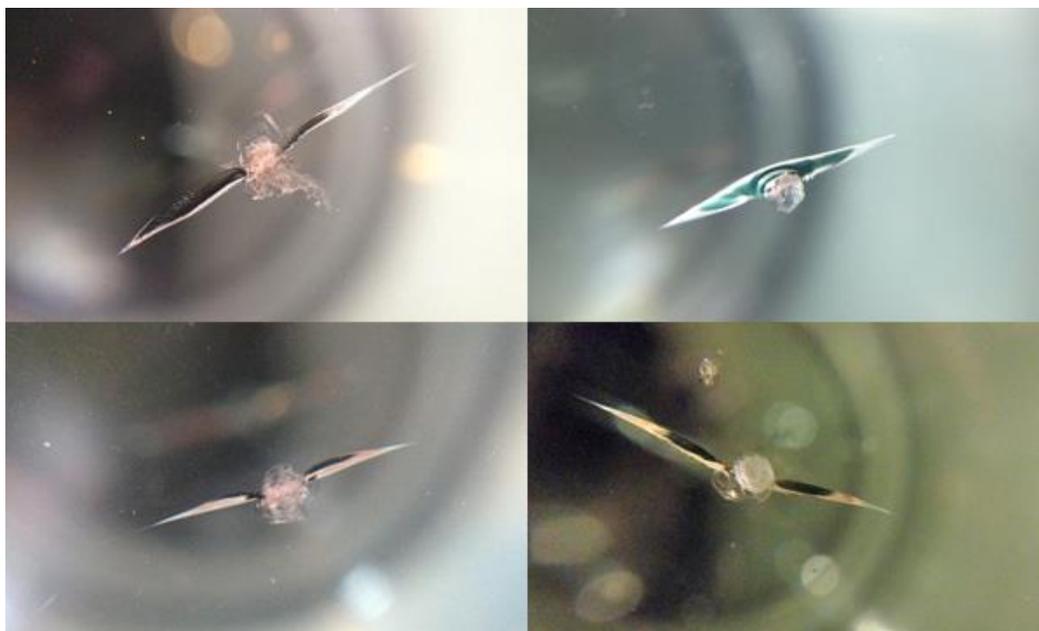
## ストレートブレイク 危険度レベル3

一文字の形をしたヒビ。

- ・完全に亀裂。衝撃点を中心に2方向に伸びている。
- ・放っておいたら伸長のリスクあり。
- ・黒い影はほとんど見えなくなってしまうが、一文字のアウトラインがリペア跡として見える。

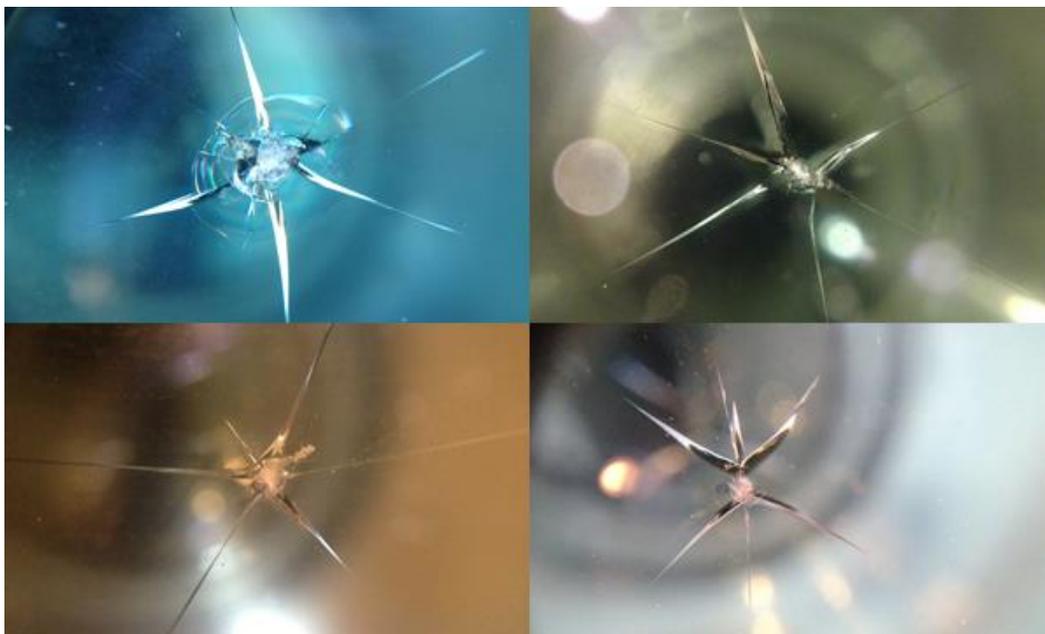
## スターブレイク 危険度レベル4

星の形をしたヒビ。

- ・完全に亀裂。衝撃点を中心に放射状数方向に伸びている。
- ・放っておいたら伸長のリスクあり。
- ・黒い影はほとんど見えなくなってしまうが、放射状のアウトラインがリペア跡として見える。

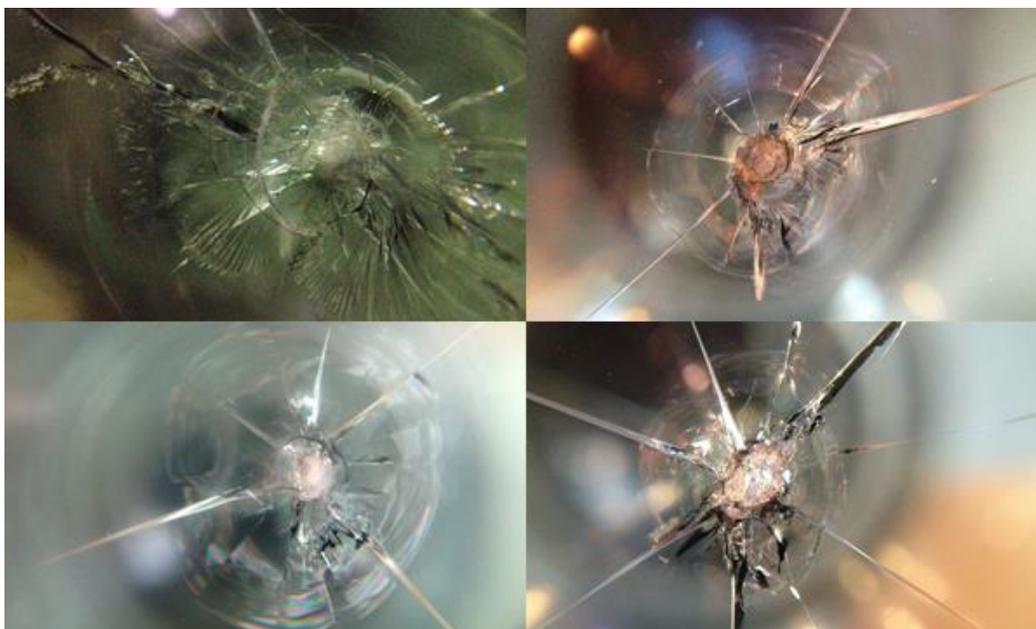
## コンビネーションブレイク 危険度レベル MAX

ブルズ、パーシャル、スターが、複合されたヒビ。

- いくつかの亀裂や剥離が重なっておりかなりダメージの大きい状態。
- 伸長のリスクも高く、異物（雨水や塵、埃）も入り込みやすい。とにかく最悪の症状。
- 放射状の線ヒビが細かく無数にあるパターンが多く、リペア跡が一番目立ちやすい。

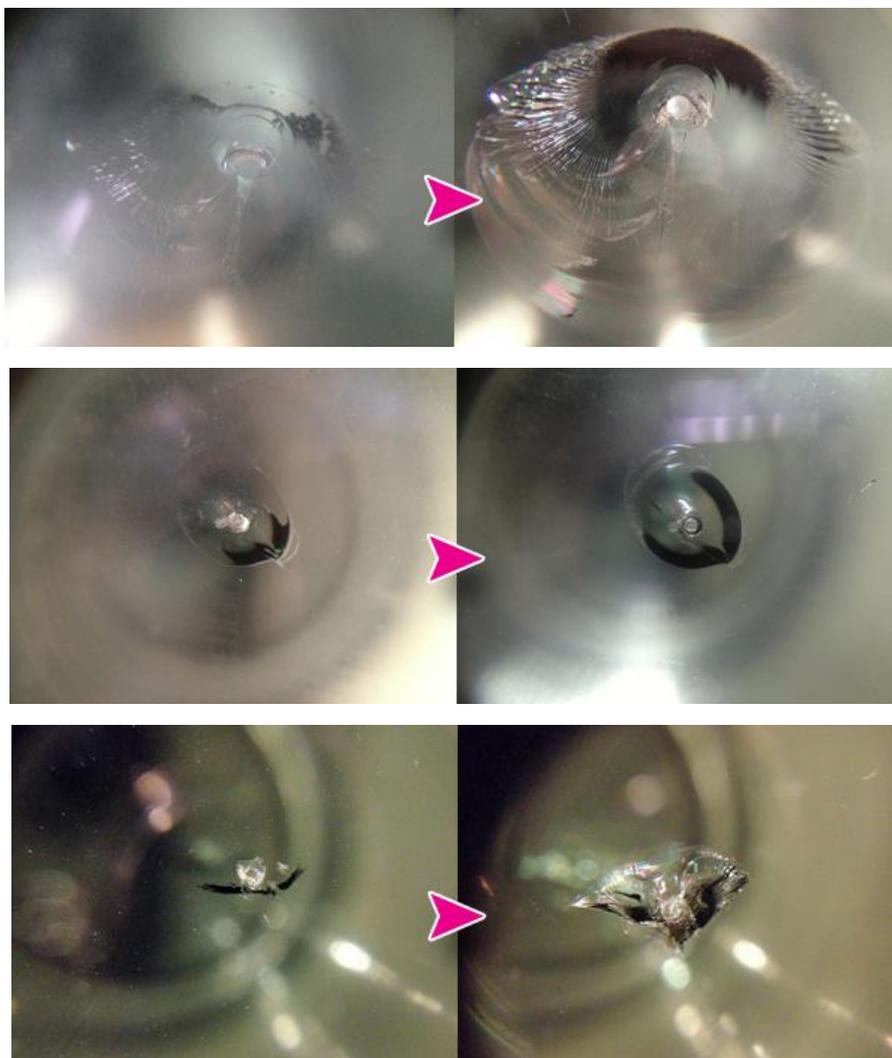
## 水が混入してしまったヒビ

画像左がヒビに水分が混入している状態で、右が水分除去工程を終えた状態。

水が混入しているヒビは、当然ながらリペアに入る前に水抜き作業をしてからリペアに取り掛かりまなげなら、水分を残したままリペアを終えてしまうと、寒い冬場に水分が凍って膨張しヒビが伸長してしまうリスクがあるからです。

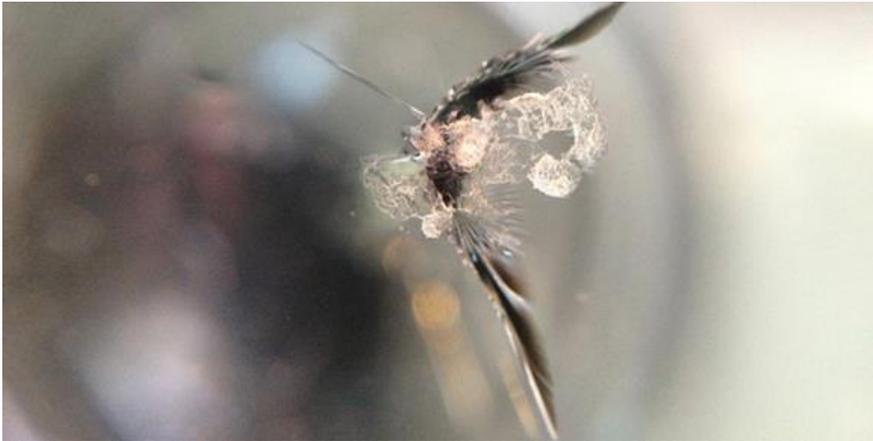
一般の接着剤にて…

ガラス表面に張り付いているだけで、全然キズ口に入っていない。

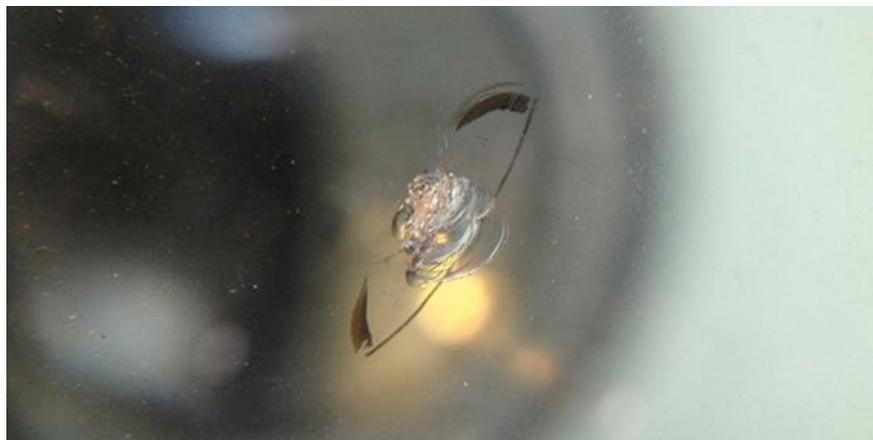
市販のリペアキットにて…

通常、補修剤は衝撃点から注入していきますので、どちらの画像も衝撃点から中央部分はキレイに補修剤は入っていますが、端の方が入らずに残ってしまっています。

これを再リペアするには、補修剤注入の経路が完全に遮断されてしまってますのでかなり困難となります。中央部分にキレイに補修剤が入っていることには、逆に災いとなります。
